Wpływ obróbki wibrościerniej na odporność korozyjną powłoki cynkowej

The influence of the vibro-abrasive machining on the corrosion resistance of the zinc coatings

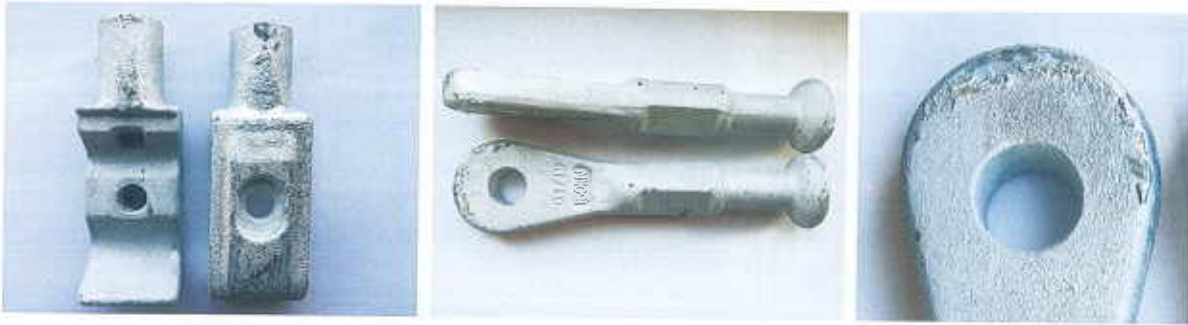
Rys. 1. Wady powłoki cynkowej identyfikowane po procesie cynkowania ogniowego z odwirowaniem [badania własne]

Fig. 1. Disadvantages of the zinc coating identified for centrifuged products [own research]

Wymagania stawiane wyrobom cynkowanym ogniowo są z roku na rok wyższe. Temat jest szczególnie istotny dla odkuwek cynkowanych z odwirowaniem. Podczas procesu odwirowania nadmiar cynku jest zarzucany losowo na detale znajdujące się w koszu wirówki. W ten sposób na powierzchni cynkowanych wyrobów powstają zgrubienia, zadziory, ostre miejsca, które obniżają jakość wyrobu (rys. 1). Po procesie konieczny jest przegląd cynkowanej partii wyrobów oraz poprawa braków. Ręczne wykończenie i czyszczenie powierzchni detali jest niezwykle czasochłonne, co przekłada się na ekonomię procesu. Ta sytuacja ma szczególne znaczenie w przypadku złożonych części w masowej produkcji.

The requirements for hot-dip galvanized products are higher each year. It is particularly important for centrifuged forgings. During the centrifugation process, the excess zinc is randomly cast on the details in the centrifuge basket. Consequently, gouges, burrs, sharp points that reduce the quality of the product (Fig. 1) are formed on the galvanized products. Finally, it is necessary to check the galvanized batch of products and to improve the gaps. Manual finishing and cleaning of the surface of the details is extremely time-consuming, what increases the cost of these operations. This situation is importance for complex parts in mass production.

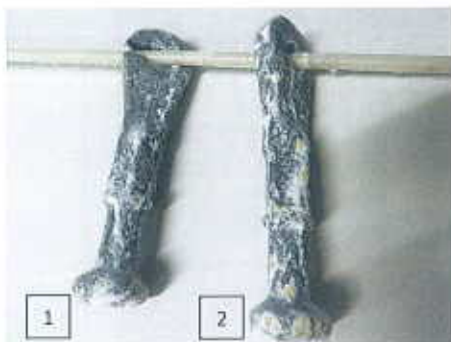
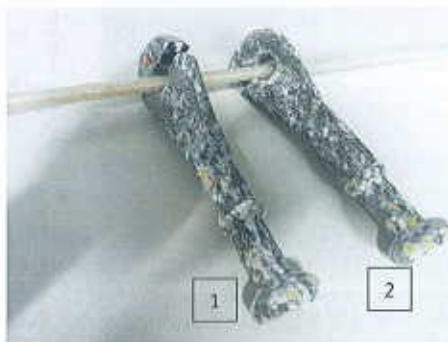
Rys. 8. Widok łączników po 300 h ekspozycji w komorze solnej – bez mycia

Fig. 8. View of links after 300 hours of exposure in a salt chamber – without washing; 1 – without vibro-abrasive machining, 2 – after vibro-abrasive machining

Test NSS zastosowano w celach porównawczych. Po 100 h ekspozycji stwierdzono na obu stronach detali pojedyncze obszary z nalotami białej korozji. Po 300 h zaobserwowano rozszerzoną bia-

on both sides of the exhibition. After 300 h, enhanced white corrosion was found. After 500 h, expanded white corrosion and single red corrosion coatings were found on both details.

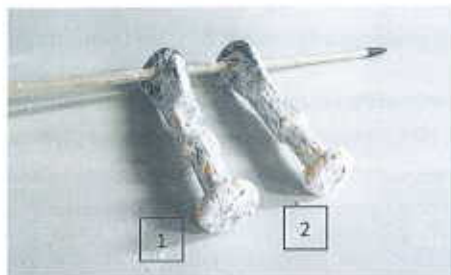
Rys. 9. Widok łączników po 500 h ekspozycji w obojętnej mgłę solnej – bez umycia

Fig. 9. View of links after 500 hours of exposure in a salt chamber – without washing; 1 – without vibro-abrasive machining, 2 – after vibro-abrasive machining

łą korozję. Po 500 h na obu detalach rozszerzoną białą korozję oraz pojedyncze naloty czerwonej korozji. Należy pamiętać, że testy w rozpylaniu solnym nie mogą być stosowane do dokładnego badania stali ocynkowanej, ponieważ przyspieszają one mechanizm nieprawidłowego działania. Bez prawidłowego cyklu mokrego/suchego, powłoka cynkowa nie może tworzyć warstw patyny. Brak warstwy patyny pozwala na ciągły atak cynku i daje bardzo niskie przewidywanie czasu życia powłoki cynkowej.

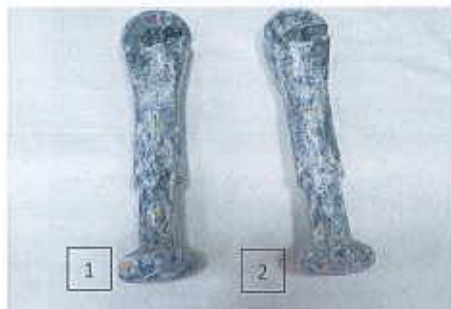
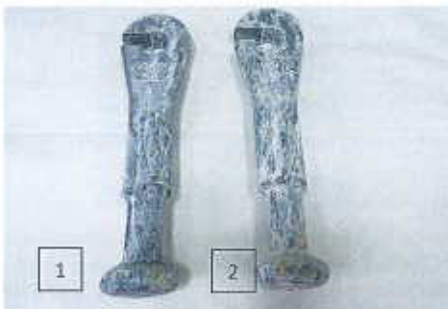
Rys. 10. Widok łączników po 500 h ekspozycji w obojętnej mgłę solnej – po umyciu

Fig. 10. View of links after 500 hours of exposure in a salt chamber – after washing; 1 – without vibro-abrasive machining, 2 – after vibro-abrasive machining

Na podstawie przeprowadzonych badań stwierdzono, że zastosowanie dodatkowej obróbki wibrościerniej po cynkowaniu poprawia cechy estetyczne wyrobów oraz znacząco nie wpływa na obniżenie odporności korozyjnej powłok cynkowych. Po 500 h w komorze solnej na próbce po dodatkowej obróbce obszary z korozją czerwona są nieznacznie większe niż na próbce bez obróbki.

On the basis of the conducted tests, it was found that the use of additional vibro-abrasive treatment after galvanizing improves aesthetic features of the products and does not significantly reduce the corrosion resistance of zinc coatings. After 500 hours in a salt chamber on the sample after additional treatment, the areas with red corrosion are slightly higher than on the sample without treatment.
